COMMUNE DE RENAZÉ (53)

RECONNAISSANCE DU RESEAU PLUVIAL RECUEIL PHOTOGRAPHIQUE

Bureau d'études sur l'eau et l'environnement Malvoisine - 49460 Ecuillé Tel : 02 41 95 71 90	Référence	D/EB/151223	
	Date d'édition	Version 1	23 décembre 2015
Version définitive		30 septembre 2016

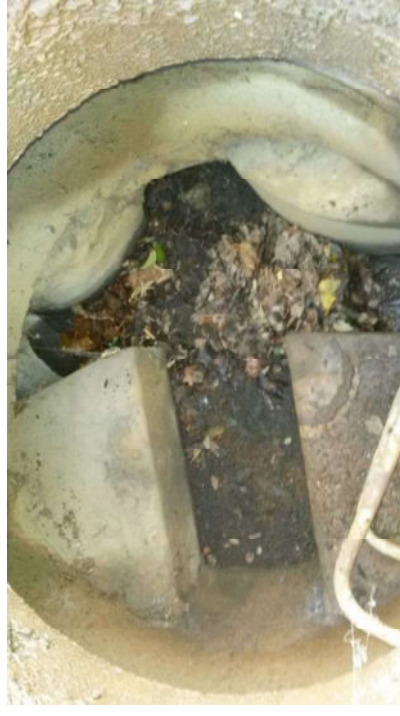
➤ Regard n°41.

Radier obstrué par des feuilles

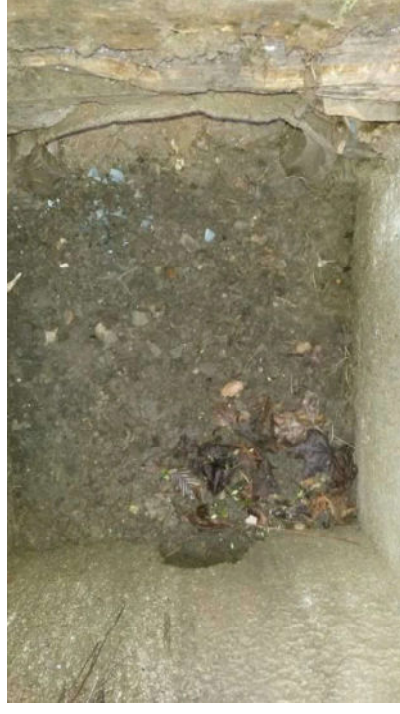
➤ Regard n°42.

Radier obstrué par des feuilles
